## **TESIS DE MAESTRÍA EN HISTORIA**

**HISTORIA DE LOS PROCESOS DE INTERVENCIÓN ARQUITECTÓNICA EN  
MONUMENTOS RELIGIOSOS EN LOS PUEBLOS TRADICIONALES DE  
AREQUIPA: EL TEMPLO SAN FERNANDO REY DE SOCABAYA ENTRE LOS  
TERREMOTOS DE 1958 Y 2001**

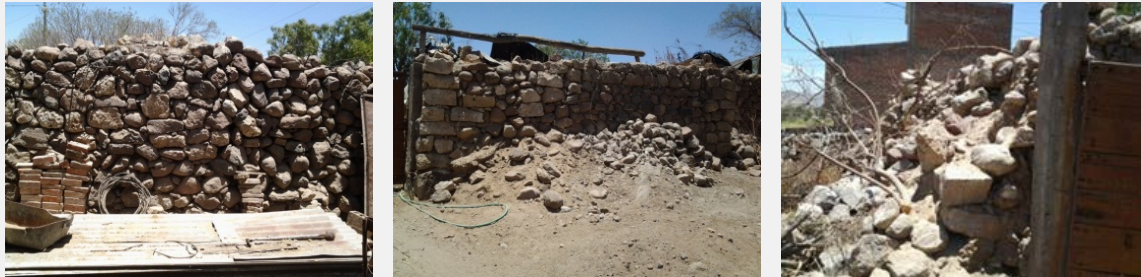
El muro presenta erosión, desprendimiento de piedras. El ambiente se encuentra cubierto de escombros y está siendo usado como almacén y depósito de cosas viejas y de material de construcción como calaminas, ladrillos y otros materiales sin cobertura. En el exterior se puede ver que gran parte del muro izquierdo ha colapsado. La mampostería es muy rústica conformado por un pircado de piedras y cal. Se puede observar que existe mucho material colapsado y piezas que están sepultadas por el escombros.

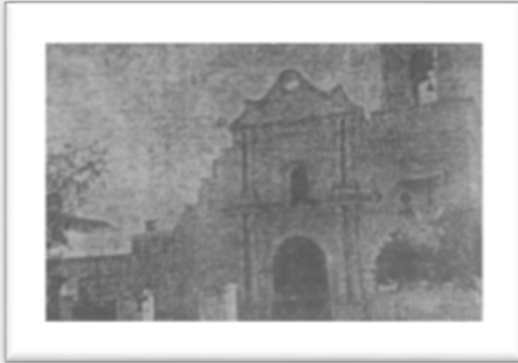
### TEMPLO DE SOCABAYA ANTES DEL 1954

El muro de evangelio se encuentra inconcluso desde el terremoto 1868, la parte alta se halla separada del techo del templo.

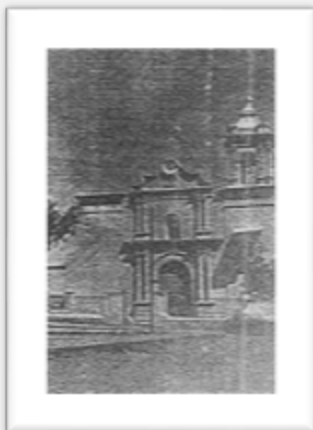
### EN EL TERREMOTO 1958

El imafronte presenta cuarteaduras profundas afectan la puerta y la ventana. La coronación del arco rebajado y el campanario ha caído totalmente. La torre de la epístola presenta profundas grietas. El coro se aprecia profunda grieta de separación del piso con el muro de la fachada.

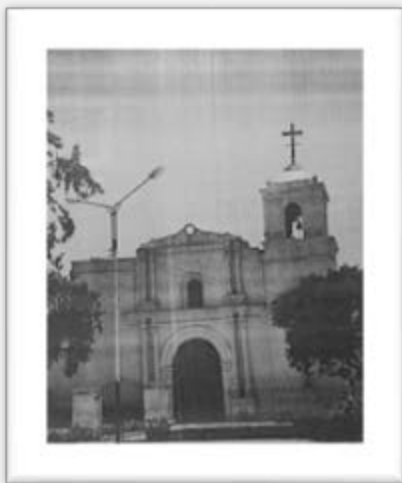
### **TEMPLO DE SOCABAYA 1999**

En el temblor fuerte de 1999. Ha ocasionado daños en La fachada se aprecia fisuras y desplome de sus piezas, las pilastras están fisuradas en dos partes, el segundo cuerpo está a punto de colapsar, los lunetos están fisurados.

El muro testero se encuentra fisurado, agrietado y desplazado hacia el exterior.

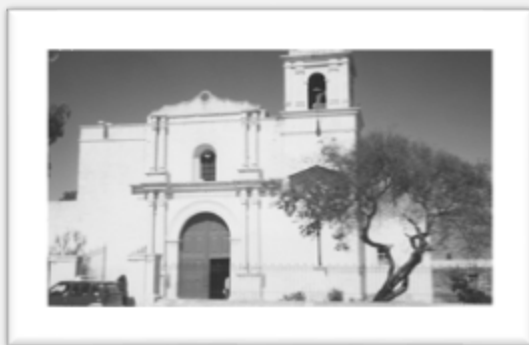
### **TERREMOTO 2001**

El Templo de Socabaya presenta múltiples problemas. Afectándola en su integridad.

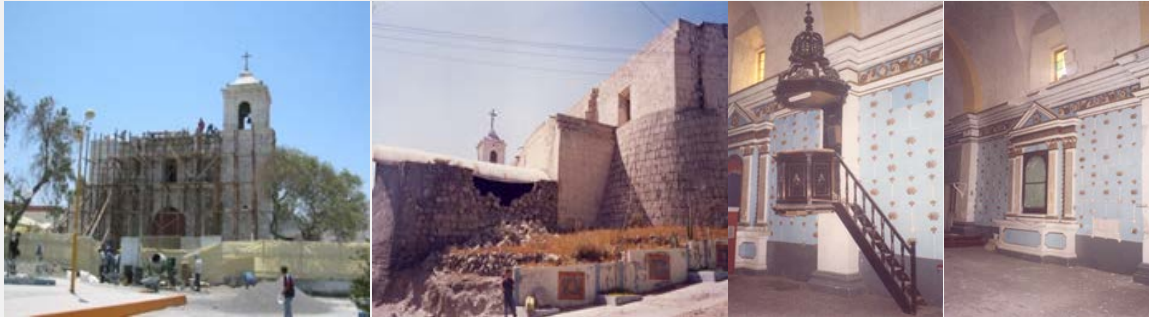
### TEMPLO DE SOCABAYA POS TERREMOTO 2001

Vista frontal del templo. Piezas disgregadas en peligro de colapsar. La torre con graves fisuras y grietas, desplazada de su ubicación. 1, Los contrafuertes adosados al muro testero, presentaban lesiones mecánicas al interior del muro, disgregándose las piezas de sillar y la erosión física del mortero de junta. 2, Vista de la decoración al interior de la bóveda, los muros de la epístola y del evangelio tenían un color celeste con aplicaciones de estrellas doradas que cubrían hasta la bóveda 3 y 4 (G. Presbítero 2001)
